ASSOCIAZIONE DI VOLONTARIATO "IL CAPOFONTE" ONLUS

DOCUMENTAZIONE FOTOGRAFICA SULLA SITUAZIONE RISCONTRABILE ALL'INTERNO DEL CAPOFONTE TERESIANO DOPO I LAVORI REALIZZATI NELLE IMMEDIATE VICINANZE.

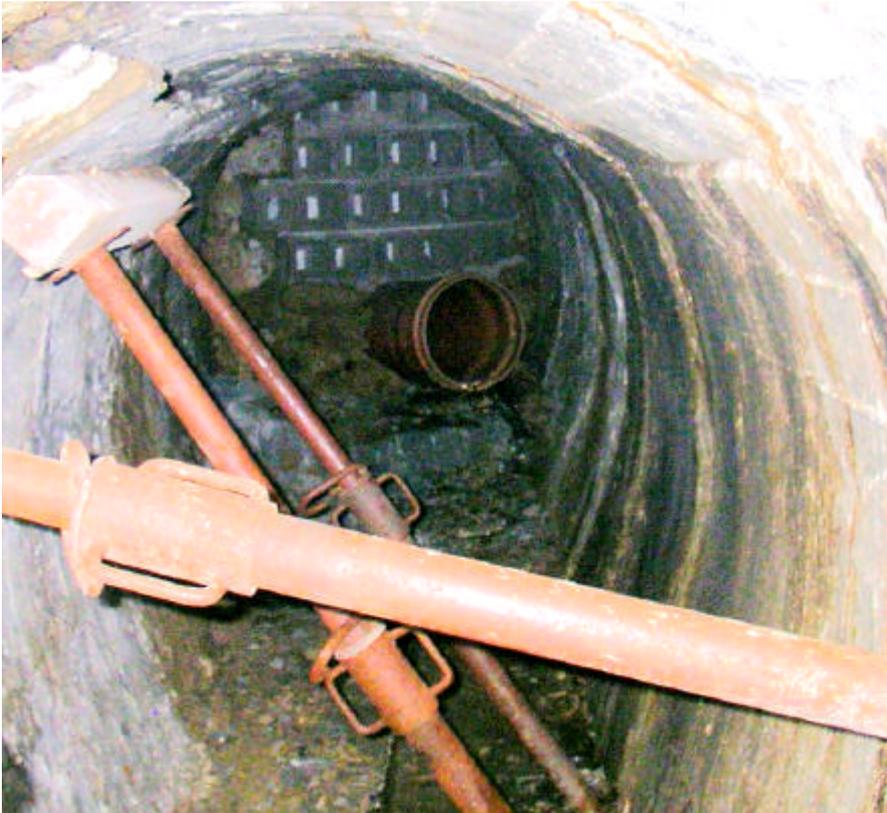
- Muro trasversale abbattuto e ricostruito con materiali moderni e la nuova tubazione di trasporto dell'acqua. (Immagine del 04/06/08 confrontata con una risalente al 2006)

Parte terminale della galleria interna del Capofonte Teresiano, dopo la realizzazione dei lavori. Si intravede il muro trasversale abbattuto e ricostruito con materiali moderni e la nuova tubazione di trasporto dell'acqua inclinata e fuori asse. (Immagine del 04/06/08)

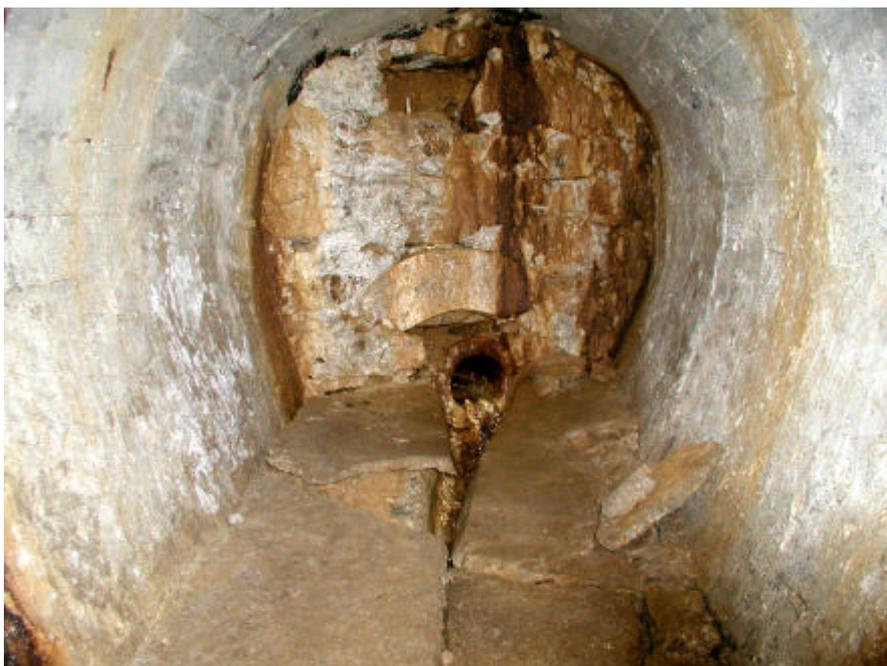
Parte terminale della galleria interna del Capofonte Teresiano, prima dell'esecuzione dei lavori. Il muro trasversale è quello originale in pietra costruito nell'anno 1883 e la tubazione in ghisa porta l'acqua alla canaletta centrale. (Immagine del 2006)

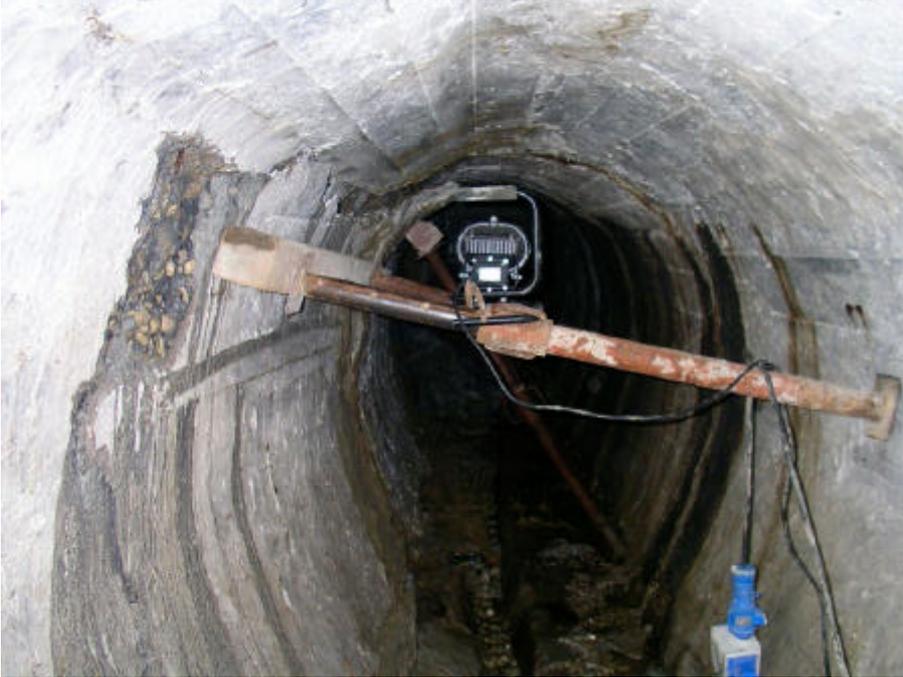
- Lesione presente nella galleria interna del Capofonte. (Immagine del 04/06/08 confrontata con una risalente al 2006)

Galleria interna del Capofonte, dopo la realizzazione dei lavori. Si vede la grande lesione ed il relativo puntellamento. (Immagine del 04/06/08)

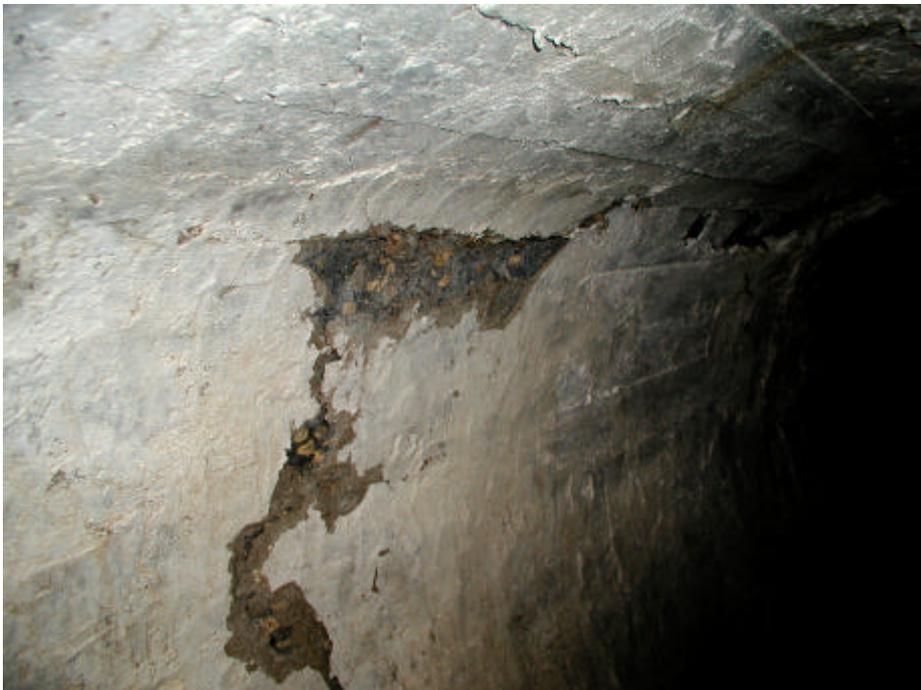
Come si presentava la lesione prima dell'inizio dei lavori. (Immagine del 2006)

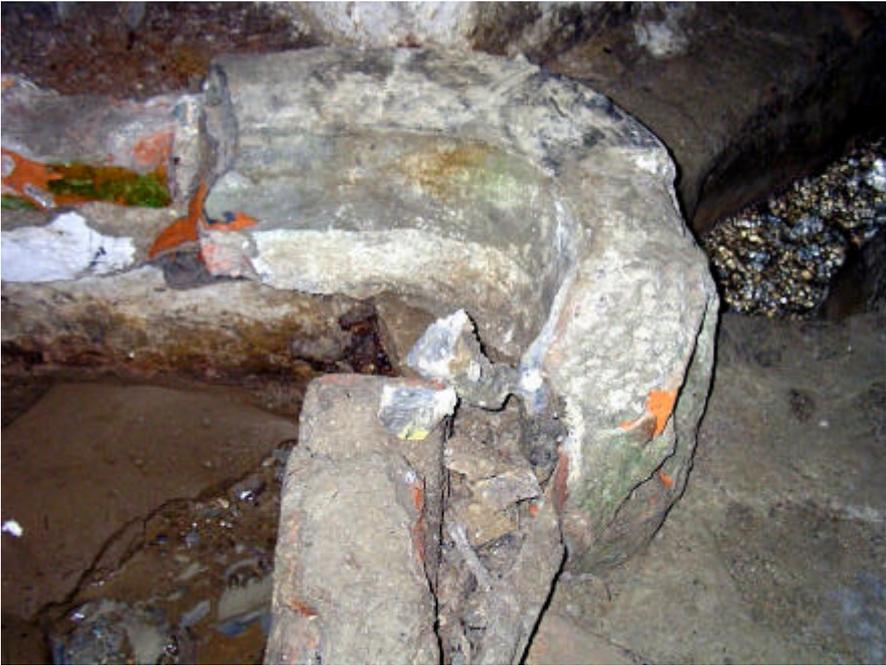
Raccordo della canaletta con le vasche di filtraggio. Si può osservare il danneggiamento della struttura realizzata in mattoni. (Immagine del 04/06/08)

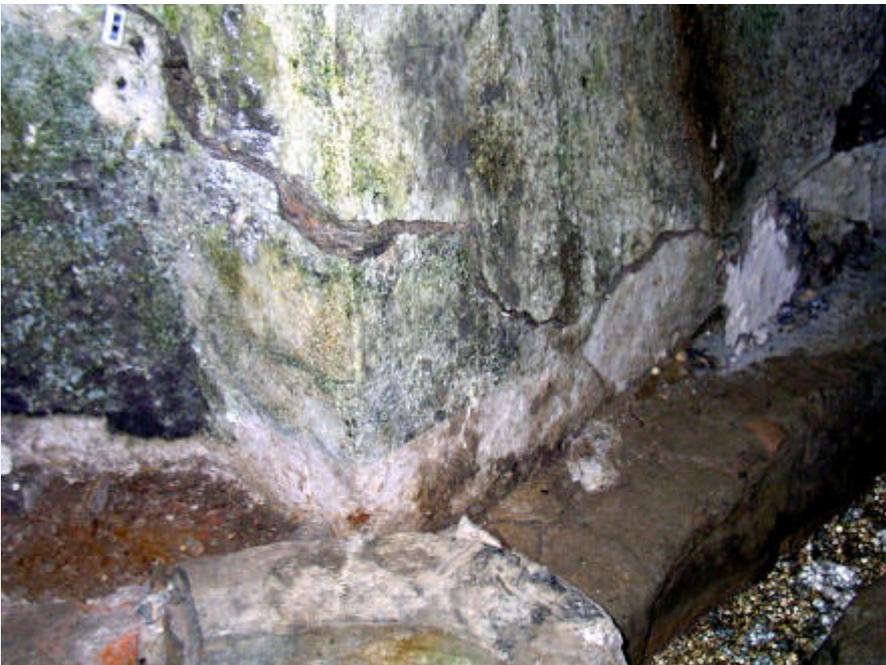
Profonde lesioni riscontrabili all'entrata della galleria interna del Capofonte Teresiano. (Immagine del 04/06/08)

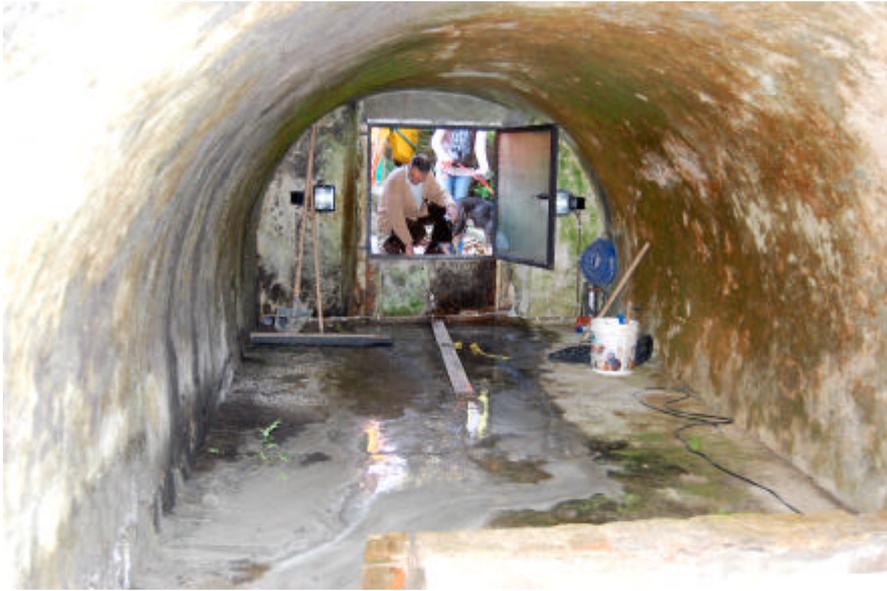
Infiltrazioni di cemento all'interno del Capofonte Teresiano, durante i lavori di infissione dei micropali. (Immagine aprile 2008)

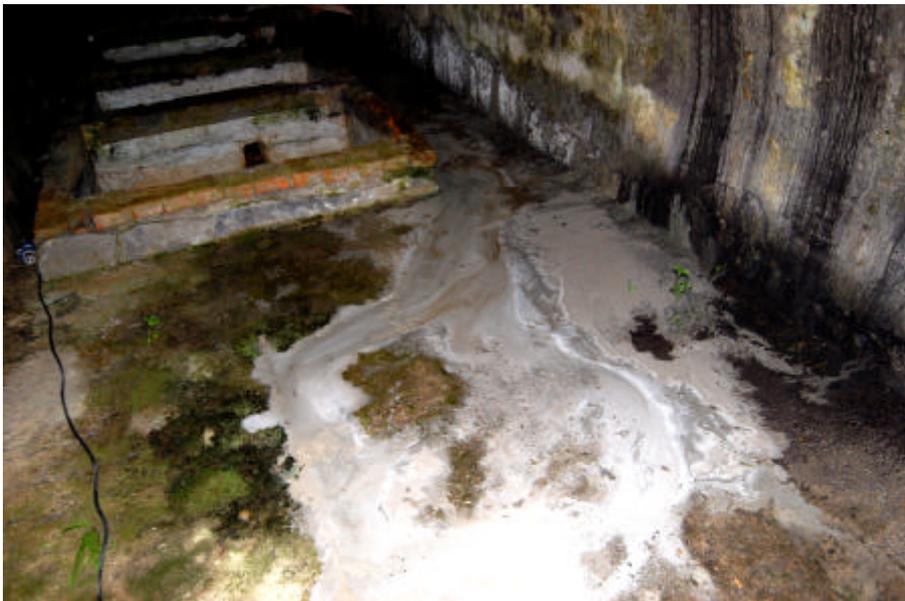
Infiltrazione di cemento all'interno del Capofonte Teresiano, con spandimenti lungo la parete destra. (Immagine aprile 2008)
